| KVAL. PATV. DOK. NR. | UAB Projektavimo ir restauravimo institutas | STATINIO PROJEKTO PAVADINIMAS: Trakų pusiasalio piliavietės (27124) šiaurės rytų dalies Kęstučio g. 4, Trakai, teritorijos sutvarkymo projektas | |
| | arch. | D.Valivonytė Baronienė | DOKUMENTO PAVADINIMAS: STOGELIO, VIRŠ RYTŲ GYNYBINĖS SIENOS, REMONTAS M 1:100 |
| Kalbos trump. | Statytojas ir užsakovas: Trakų istorijos muziejus Kęstučio g. 4, LT-21104 Trakai | | DOKUMENTO ŽYMUO: PRI.20-25-DP-SP-B-03 |

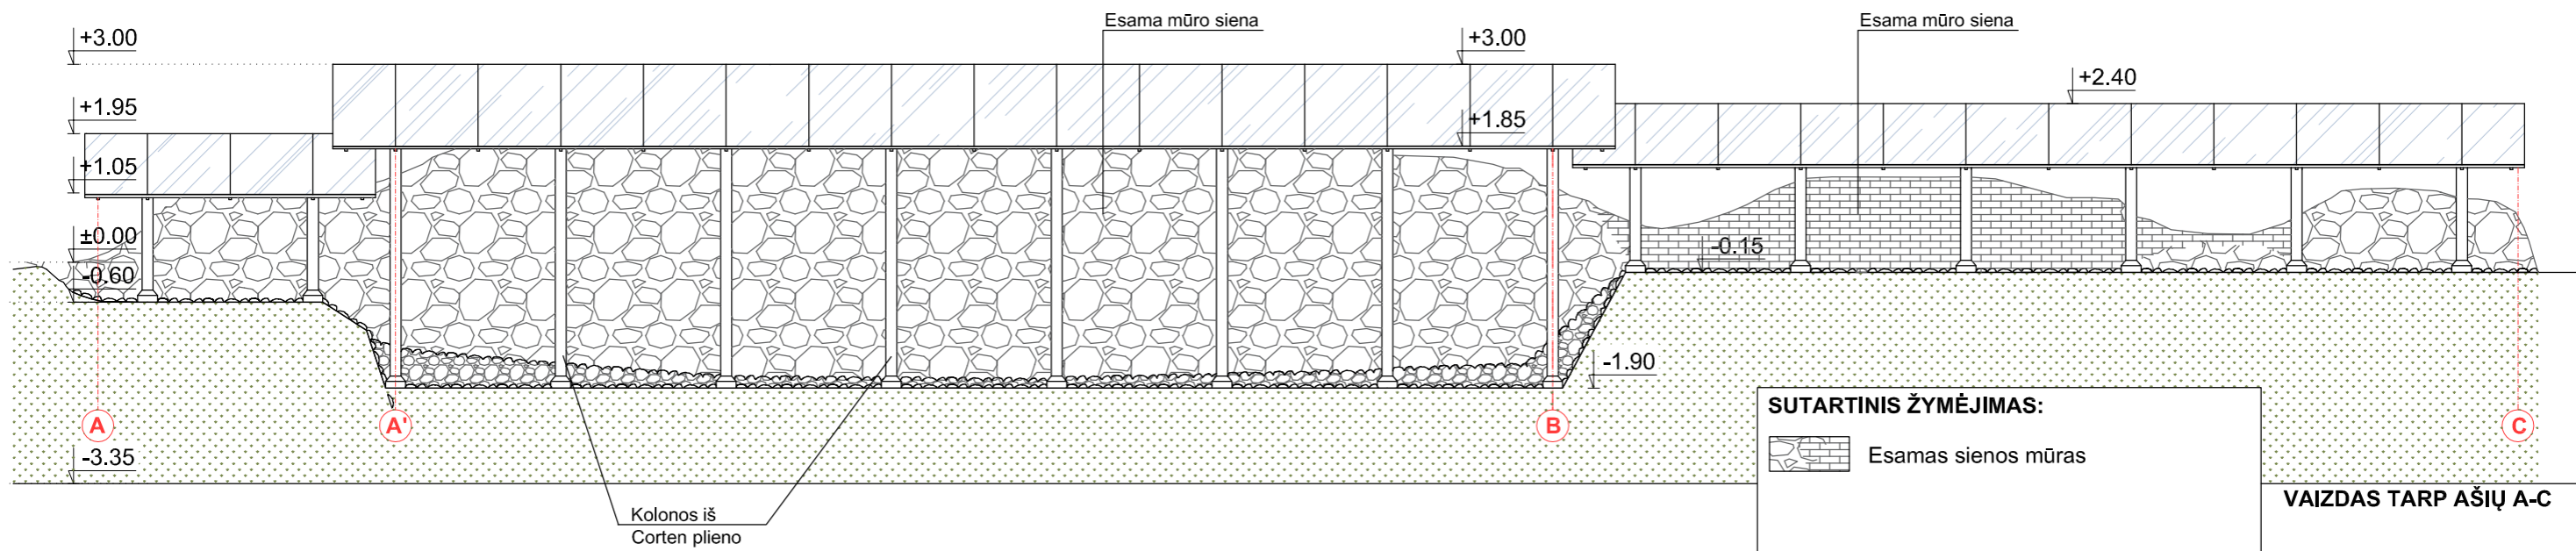
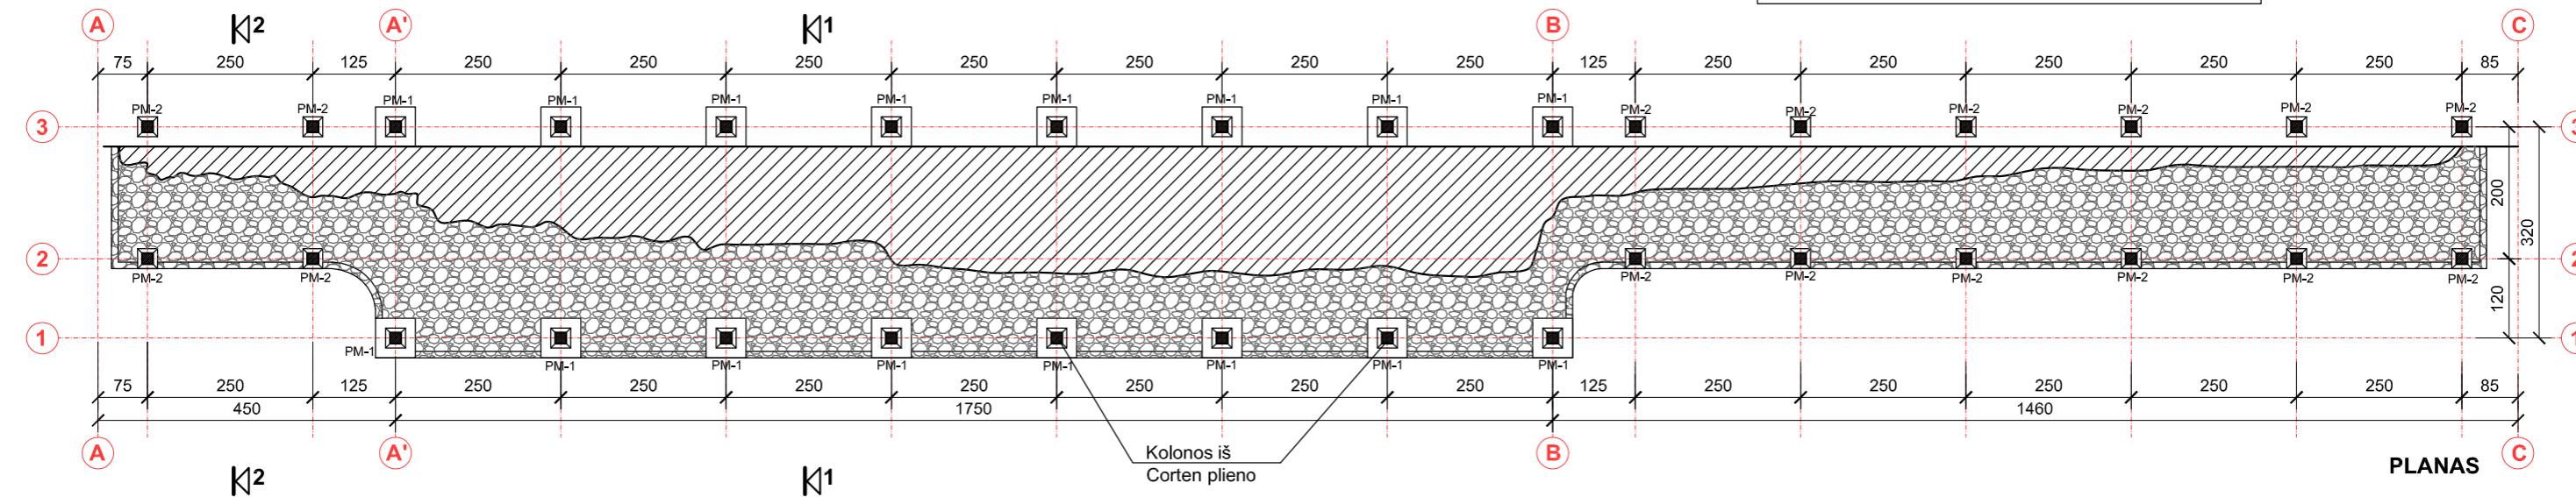
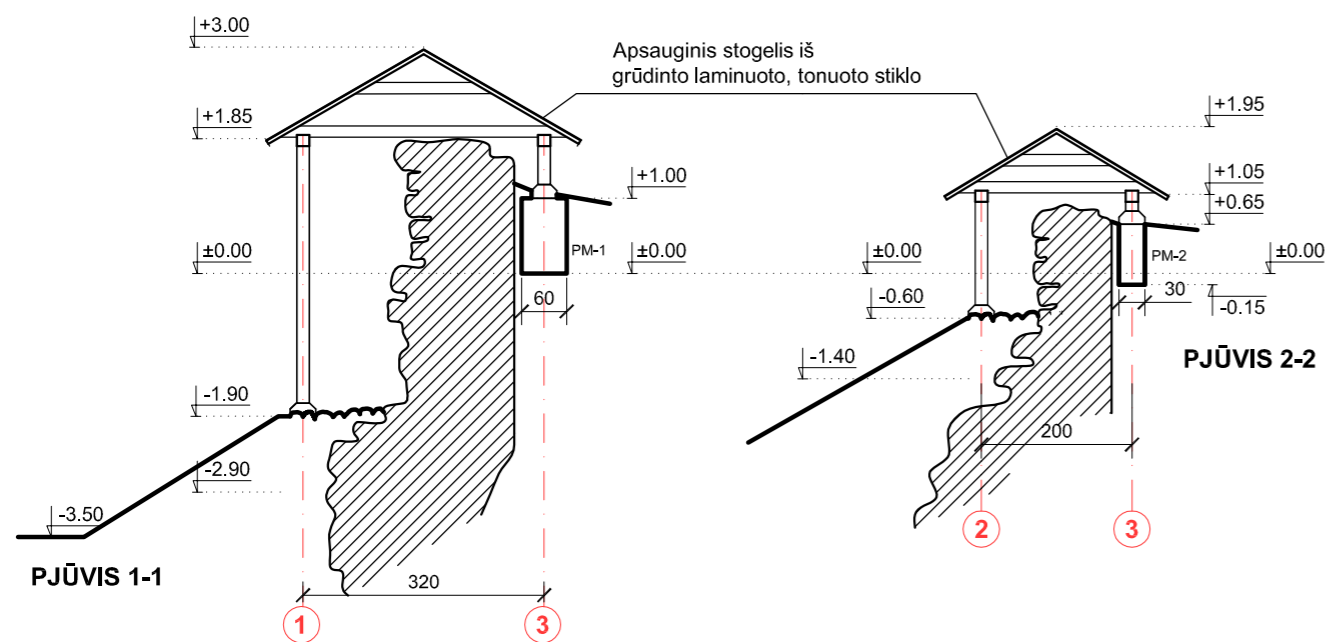
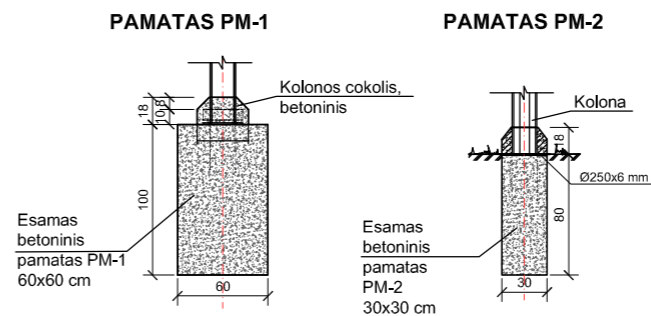
- PASTABOS:**
1. Esamas stogelis ir laiknčios konstrukcijos demontuojami dėl didelio nusidėvėjimo.
 2. Kolonos ir stogą laiknčios konstrukcijos montuojamos naujos iš CORTEN plieno, gabaritai išlaikomi esami.
 3. Esami pamatai pritaikomi naujai konstrukcijai.
 4. Stogo įstiklinimui naudojami grūdinto laminuoto (padidinto saugumo tonuoti) stiklo lakštai.
